HAM-LET

Unternehmensinterne Prüfungen

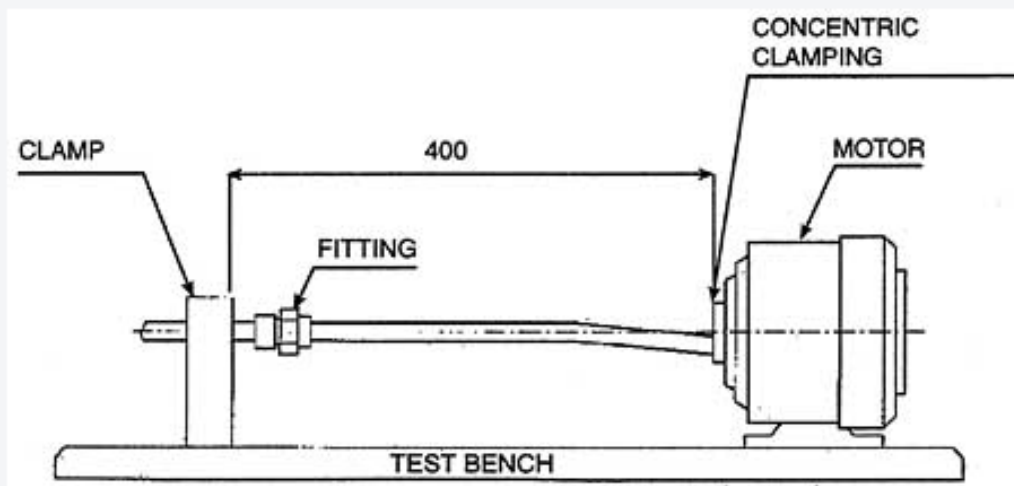
Die Prüfung wurde an einem gemäß dem Installationsverfahren montierten Verbinder an einem Vibrationsprüftisch mit nicht konzentrisch angeordnetem Gewicht an einem motorbetriebenen Radlager, das mit dem Rohr verbunden wurde, durchgeführt. Der Verbinder wurde nach Durchlaufen der Frequenzen von 1 bis 25 Hz sowohl einer Heliumleckprüfung als auch einer Druckprüfung unterzogen.

Im Folgenden finden Sie eine Aufstellung der Prüfergebnisse:
